Laboratoire d'Annecy-le-Vieux
de Physique des Particules

Measurements on HARDROC2 LAPP ASU

15th january 2010

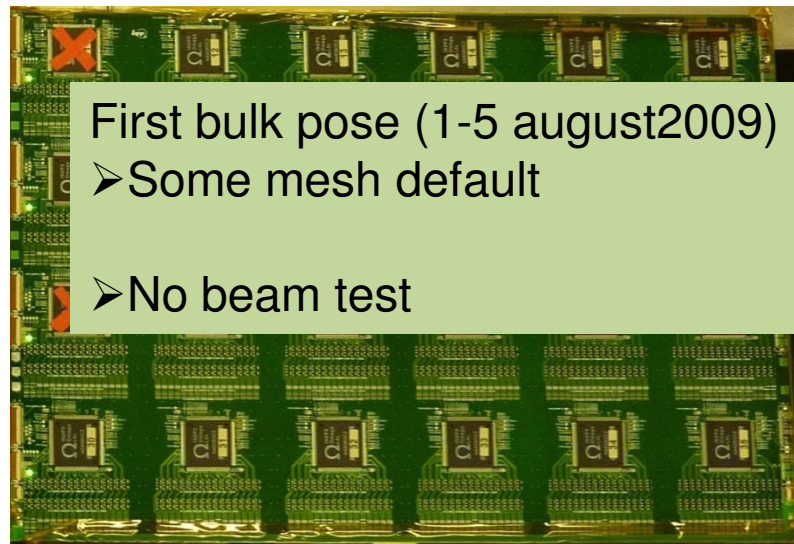
ASU9

First bulk pose (1-5 august2009)
➤ Some mesh default
➤ No beam test

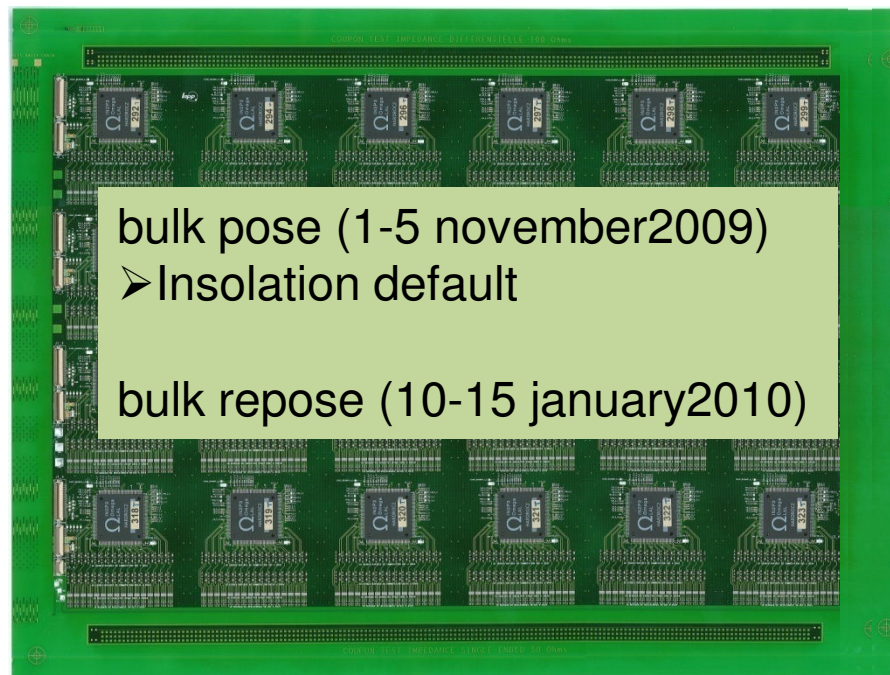
ASU10

bulk pose (1-5 november2009)
➤ Insolation default
bulk repose (10-15 january2010)

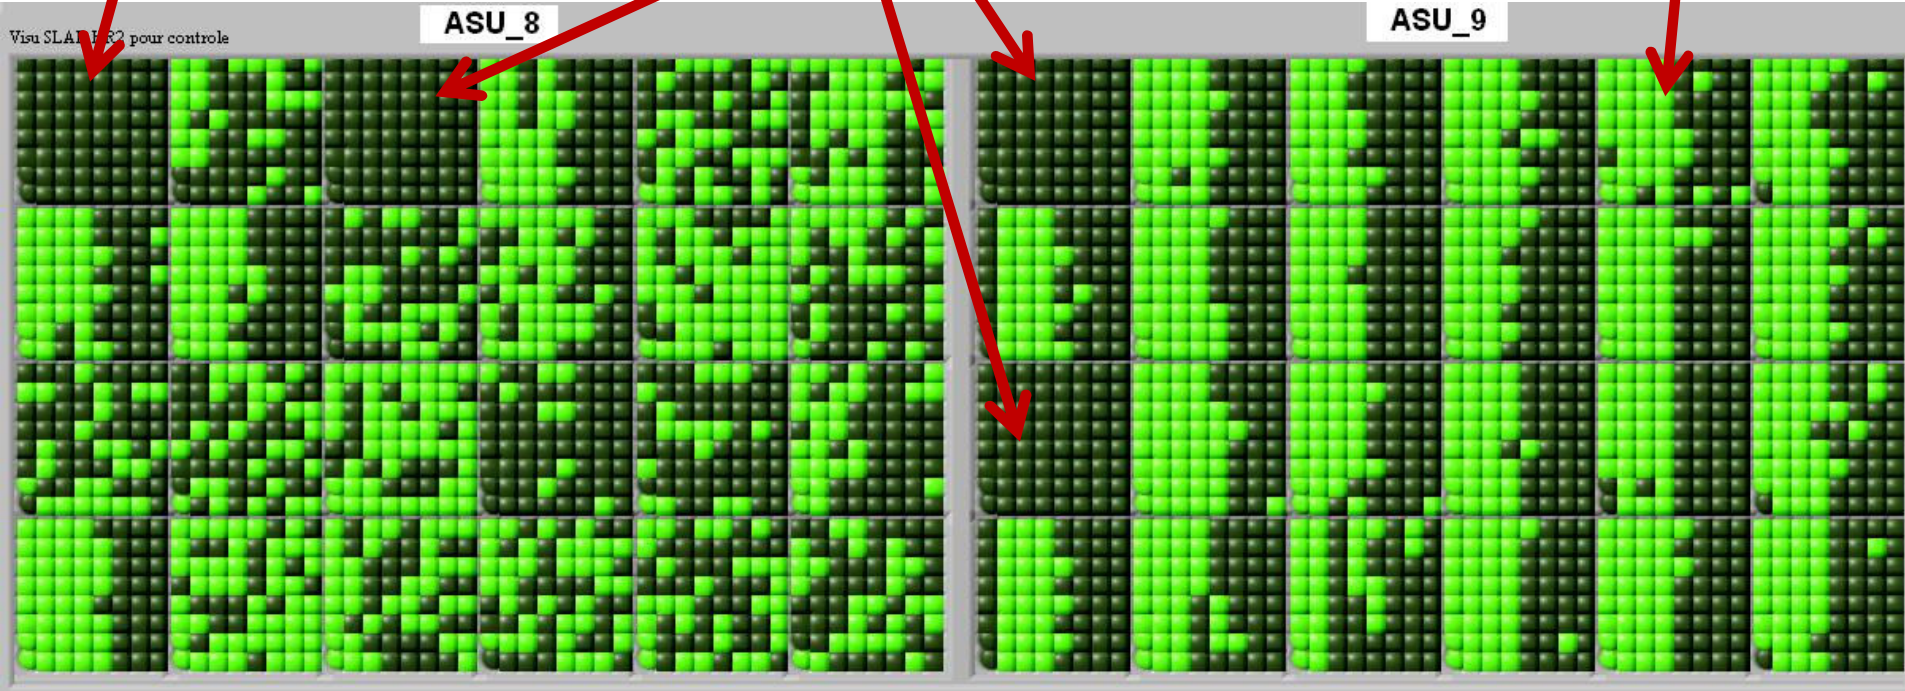
Repères lors de l'acquisition

Hardroc2
(HR2_1) ne
répondant
plus

Hardroc2
en bypass

Hardroc2
(HR2_11) très
lent à répondre
après un
chargement de
SC

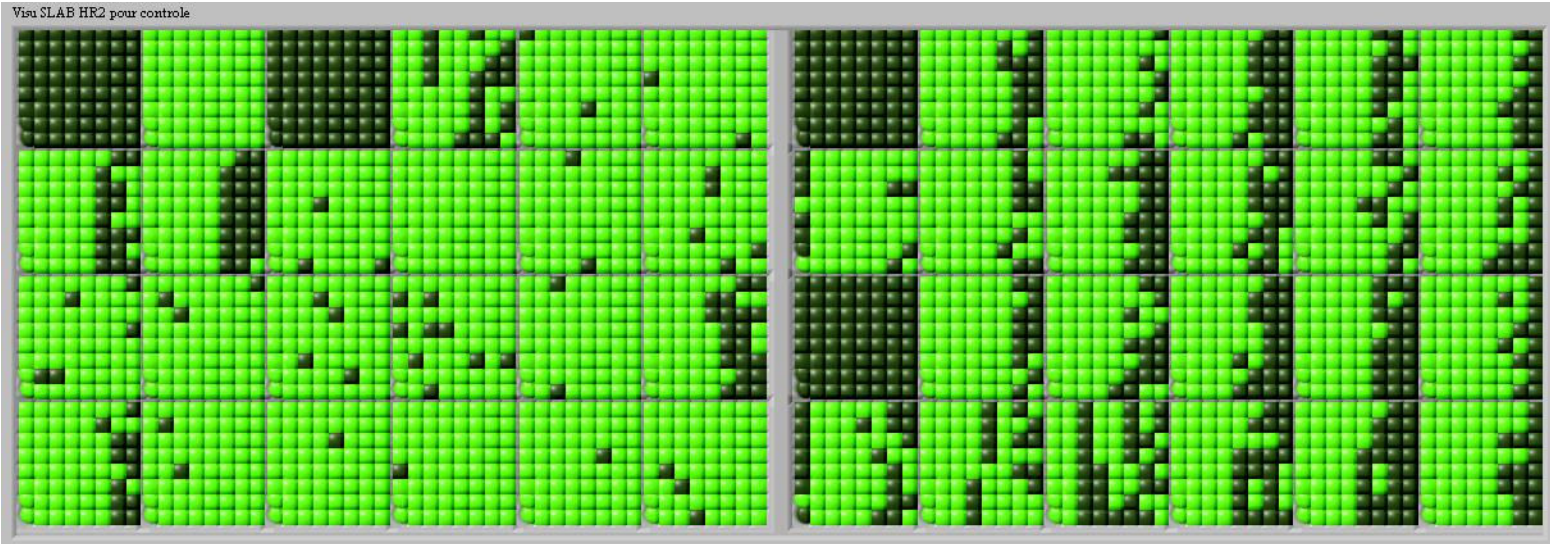
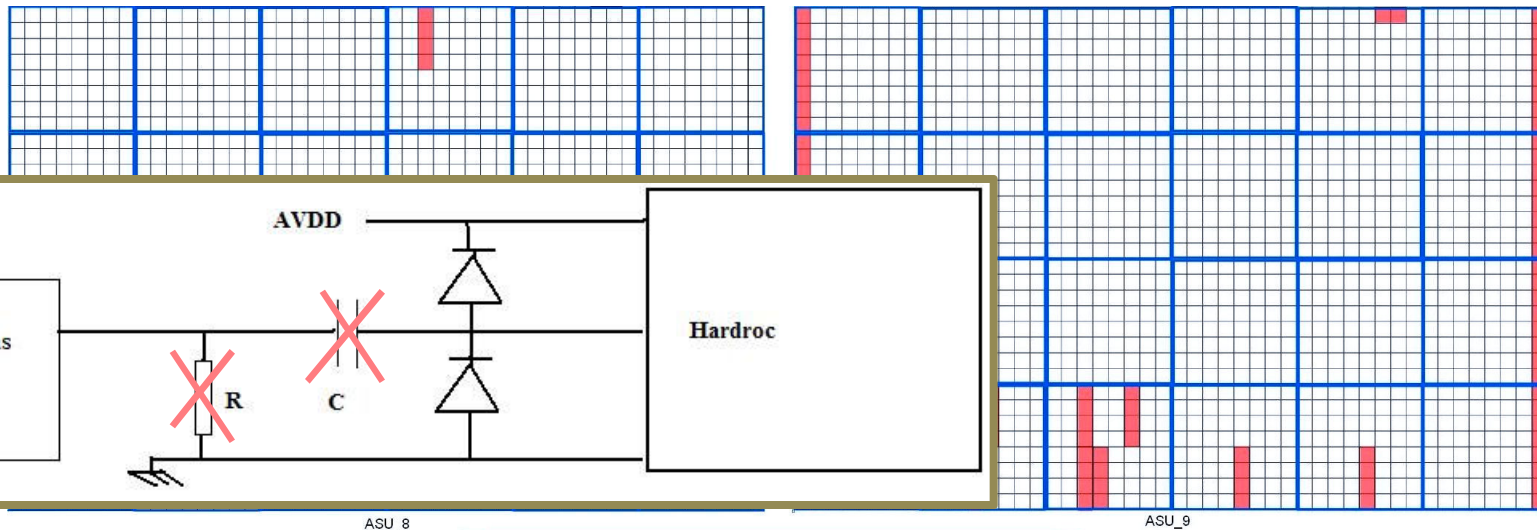
Repérage des voie manquantes du PCB

PADS déconnectés volontairement des Hardroc2 (vue coté composants)

Les entrées des Hardroc2 correspondants sont alors déconnectées partiellement du PCB (piste de 3 à 4 cm)

Ces modifs sur le PCB permettent de certifier que le motif obtenu est bien du au PCB

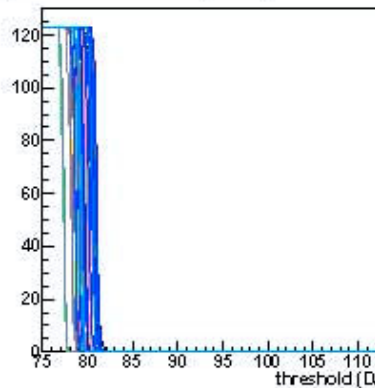
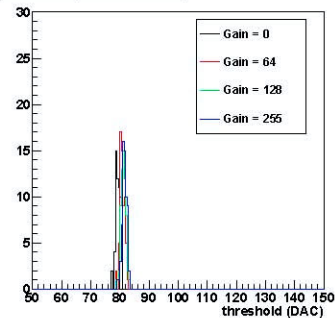
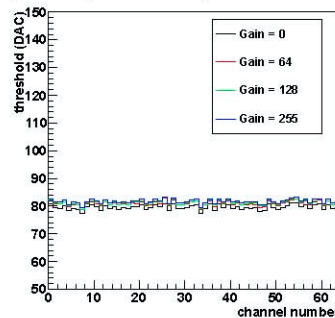
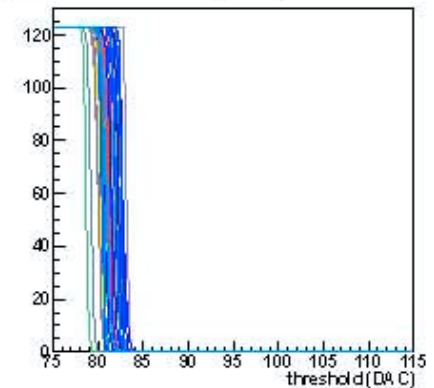
- No variations of inflexion point and sigma with gain
- Dead HR

- No variations of inflexion point and sigma with gain
- Dead HR2

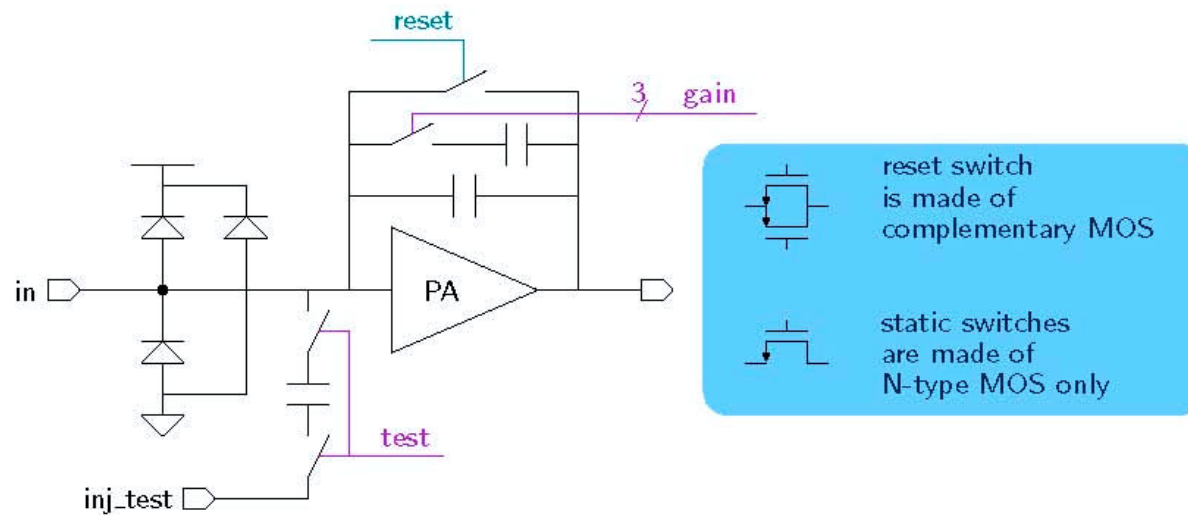
Etude default sur dirac

The damaged structure is the reset switch of the charge preamplifier!

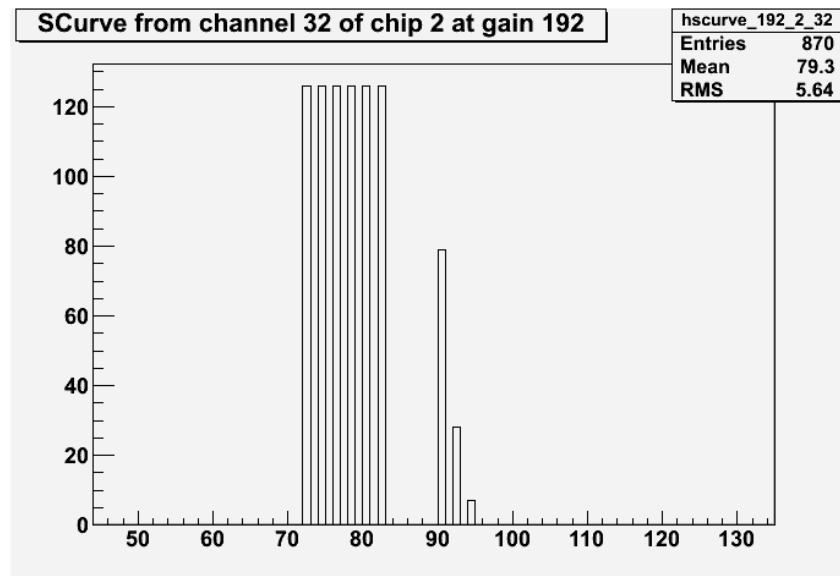
Statut Slow-control HR2

- Chaîne acquisition/reconstruction/analyse fonctionne
- Cependant, configuration (gains et seuils) des puces HR2 fonctionne mal
 - “Trous” dans les Scurves, parfois consecutifs
 - Parametres imprecis
