Laboratoire d'Annecy-le-Vieux
de Physique des Particules

Measurements on HARDROC2 LAPP ASU

15th january 2010

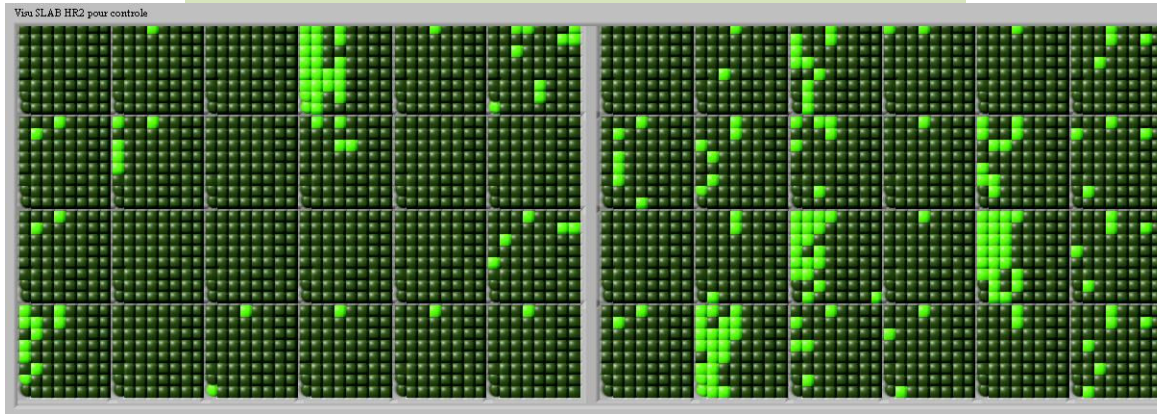
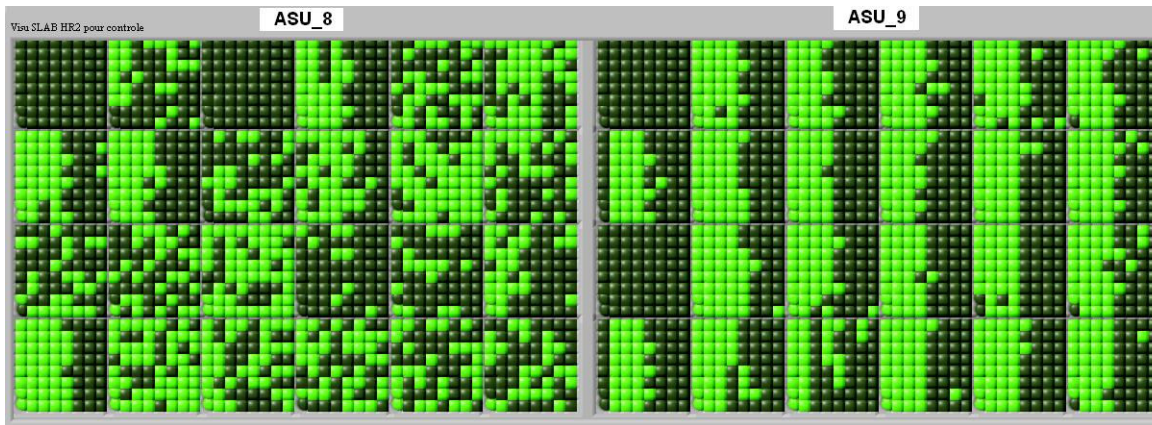
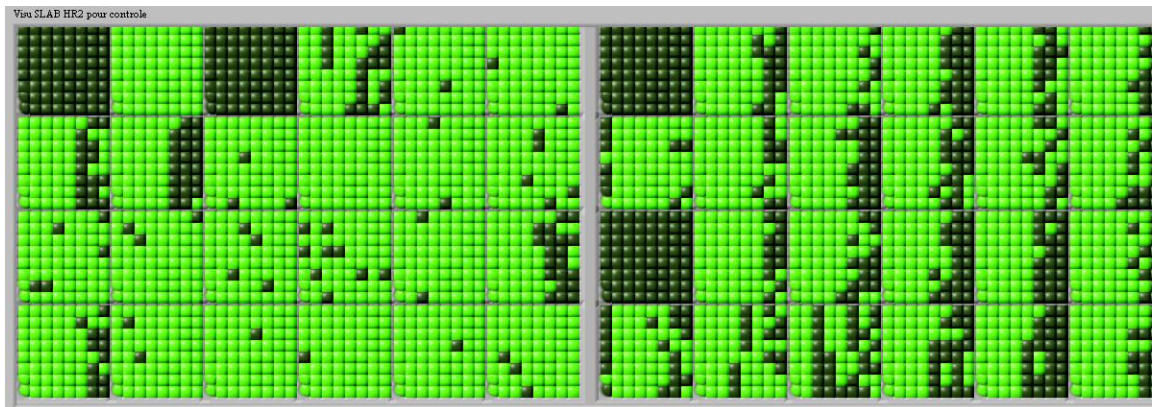
3 acquisitions selon les seuil du DACO

**Nous remarquons sur l'ASU9 que le PCB entraine un motif caractéristique
(voie 0 à 31 plus bruyantes que voies 32 à 63).**

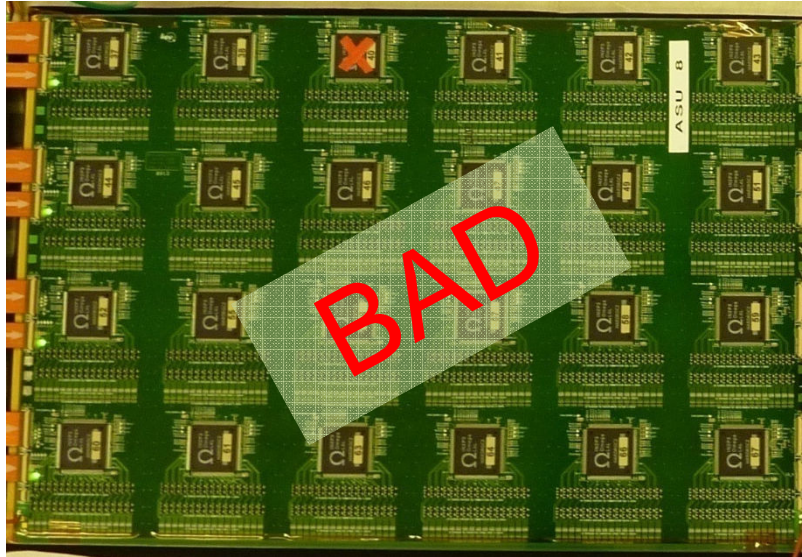
ASU8

0,158	0,068	3.25 bypass	3,26	0,024	0,101
3,26	3,26	0,022	0,081	0,015	0,025
0,021	0,015	0,022	0,024	0,022	0,178
3,26	0,024	0,069	0,019	0,060	0,025

?	BAD		OK	BAD	BAD
OK	OK	BAD	BAD	BAD	BAD
BAD	BAD	BAD	BAD	BAD	~BAD
OK	BAD	BAD	BAD	BAD	BAD

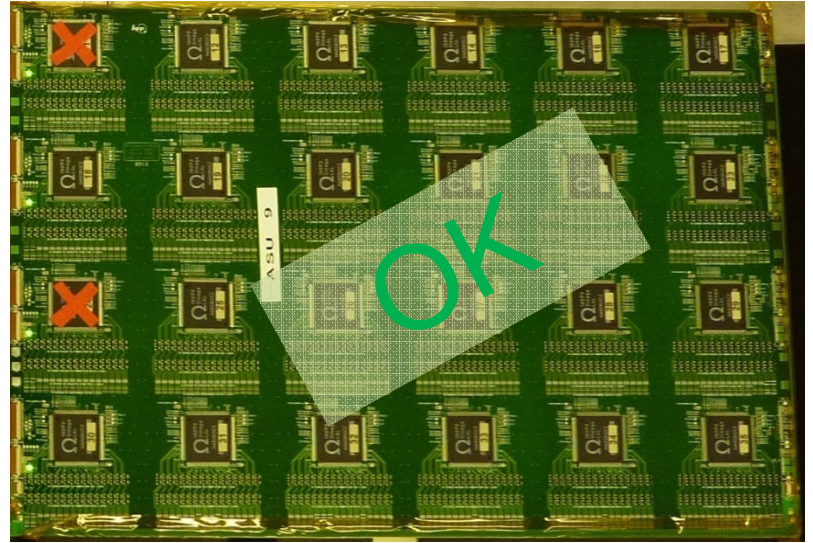
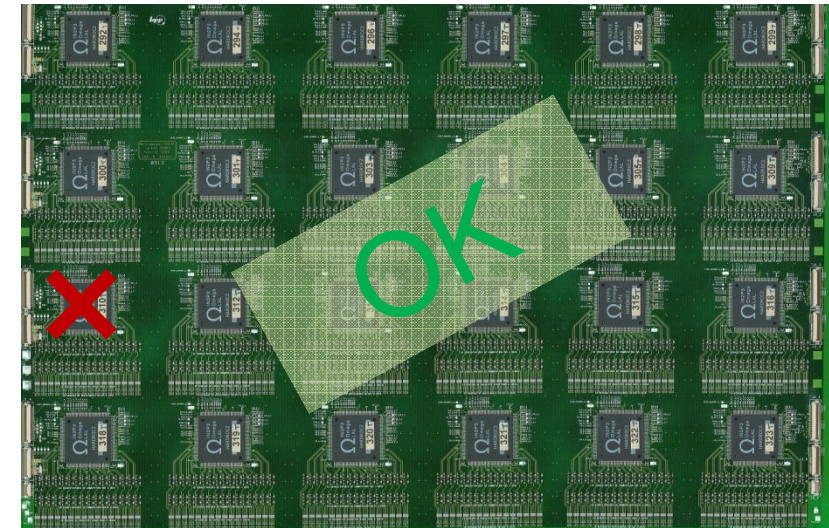
ASU9

3,05 bypass	3,26	3,26	3,26	3,16	3,26
3,00	3,25	3,26	3,26	3,26	3,26
3,10 bypass	3,26	3,26	3,25	3,26	3,26
3,25	2,10	3,26	3,25	3,24	3,26

OK	OK	OK	~OK	OK
~OK	OK	OK	OK	OK	OK
	OK	OK	OK	OK	OK
OK	~OK	OK	OK	OK	OK

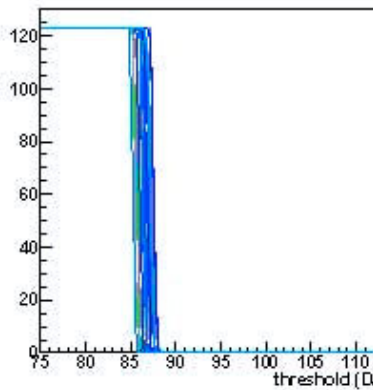
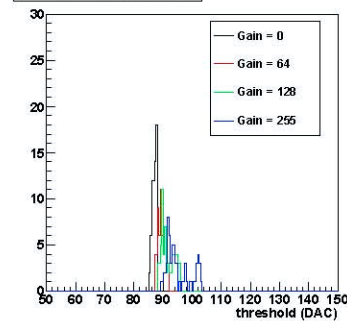
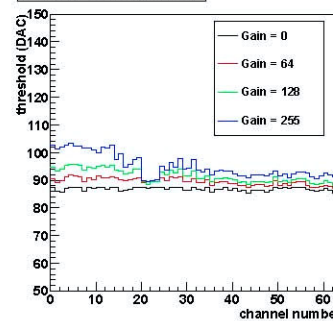
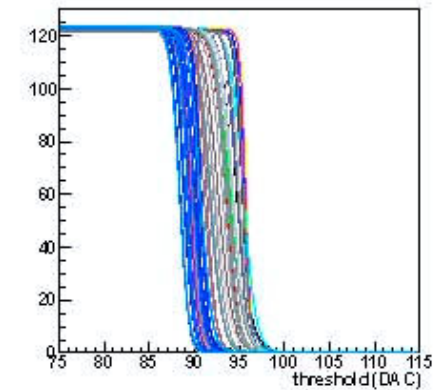
Pedestal runs at various gains for HR # 4

- SCurve analysis

- Inflexion point and sigma increases with gain

- Inflexion point and sigma increases with gain
- Strangely: no noisy channels (while 31 was turned off during TB)
